Observatoire de la dynamique côtière de Guyane – ODyC : Bilan de l'année 2021

Rapport final

BRGM/RP-71796-FR

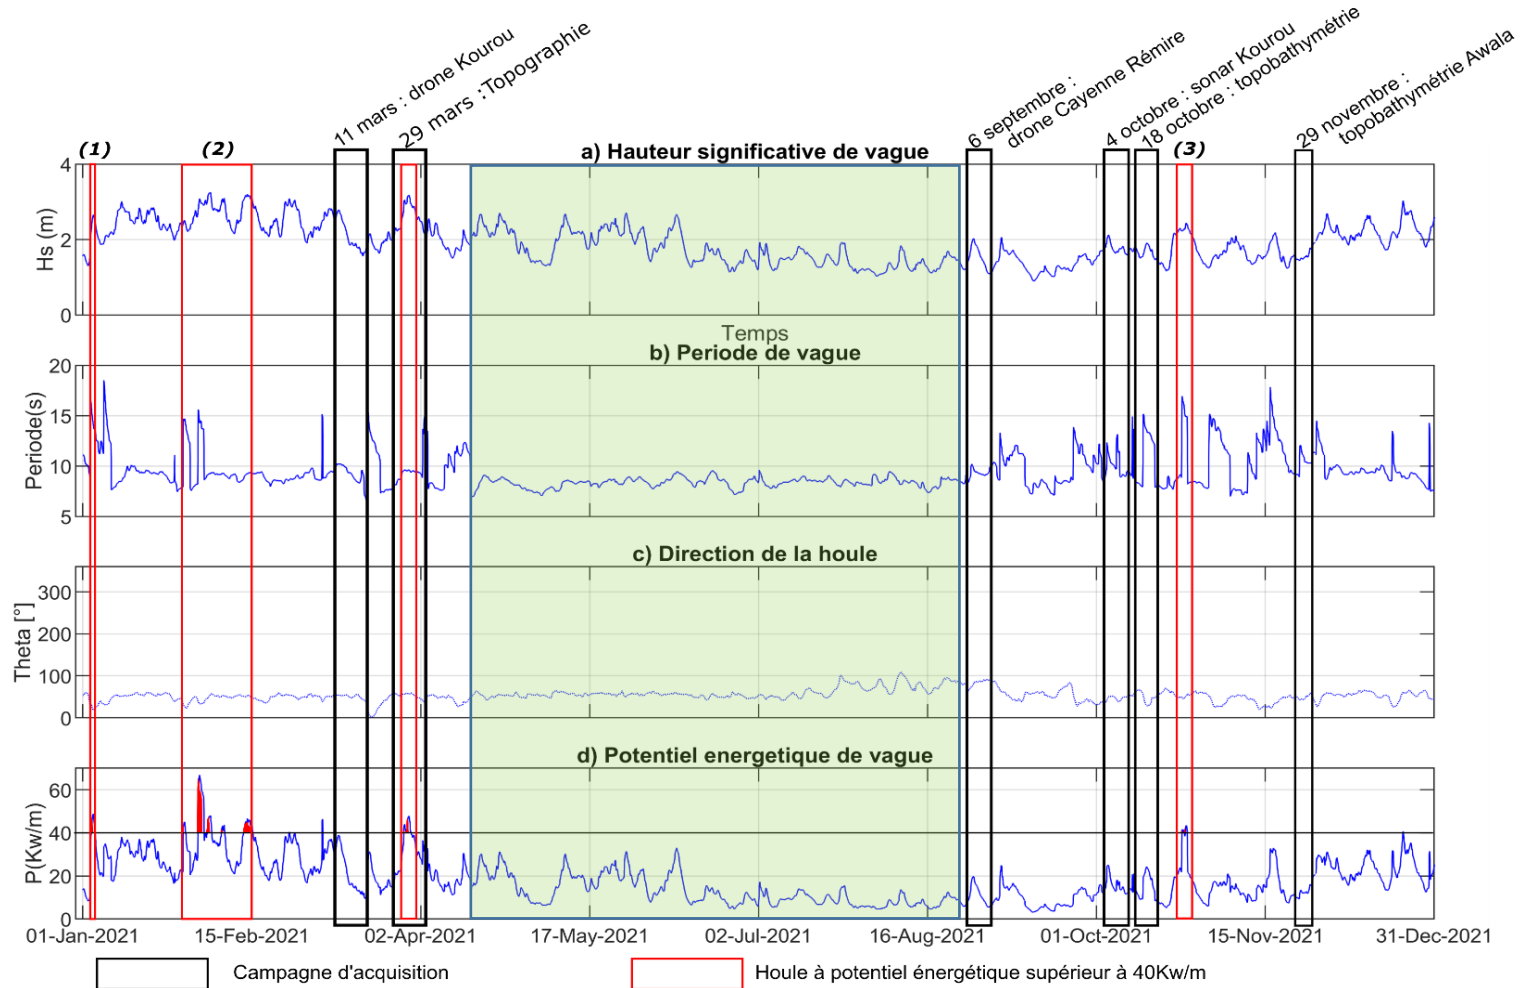
Figure 10 : Paramètres des vagues au large de l'île Royale en Guyane de janvier 2021 à décembre 2021 (a) hauteur significative de vague (m), (b) Période de vague (s), (c) Direction de la houle ($^{\circ}$), (d) Potentiel énergétique de vague en kW/m . Les événements hydrodynamiques remarquables cités dans le texte sont notés (1), (2) et (3). La zone encadrée en vert correspond à une période hydrodynamiquement calme.

Les principaux coups de mer ont lieu de janvier à avril et d'octobre à décembre, les mois de juin à novembre sont plutôt considérés, en 2021, comme des périodes de calme du point de vue hydrodynamique. La saison des houles de plus fortes périodes et énergies a lieu en fin de saison sèche et en début de saison des pluies. Dans le cas d'un potentiel énergétique, hauteur significative et période de houle présentant des valeurs nettement supérieures aux valeurs moyennes annuelles des vagues (respectivement environ 19 kW/m, 2 m et 8 s). Un événement est considéré comme remarquable quand l'impact de celui-ci est observable sur le trait de côte, parmi eux (Figure 10) :

- un épisode majeur est recensé en octobre 2021. La période des vagues atteint au maximum 18 s avec des hauteurs significatives de vagues supérieures à 2 m et de direction nord ;
- au mois de janvier 2021, un épisode de fortes houles est identifié. Son impact sur la plage d'Awala-Yalimapo a fait l'objet d'un rapport d'expertise en janvier 2021 (Longueville, 2021) ;
- au mois de février 2021, une succession de plusieurs épisodes de houles énergétiques est enregistrée. Les hauteurs significatives de vagues avoisinent les 3 m. L'ordre de grandeur des périodes de vagues reste en moyenne inférieur à 10 s, elles sont de direction nord-est.

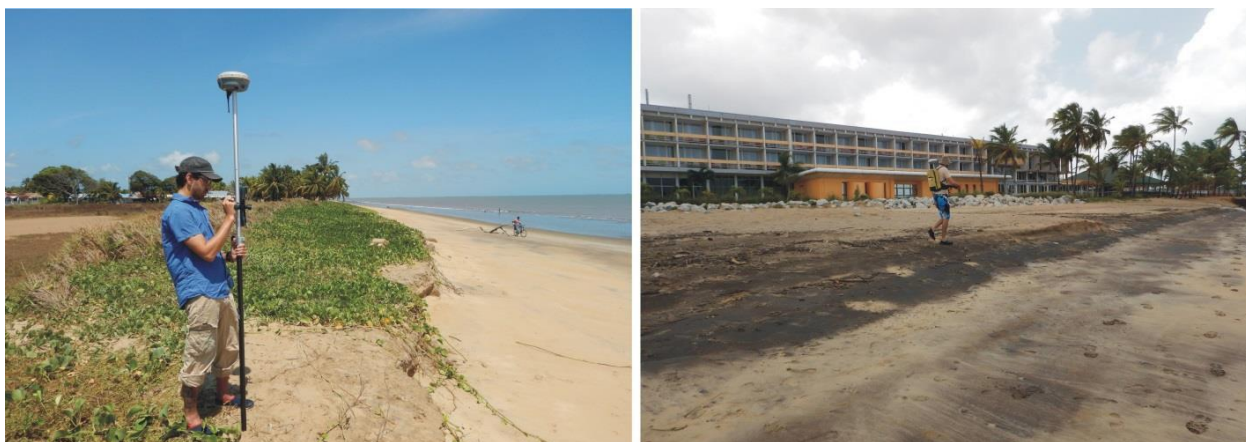
Figure 13 : Levés des profils de référence (à gauche) et de la position du trait de côte (à droite).

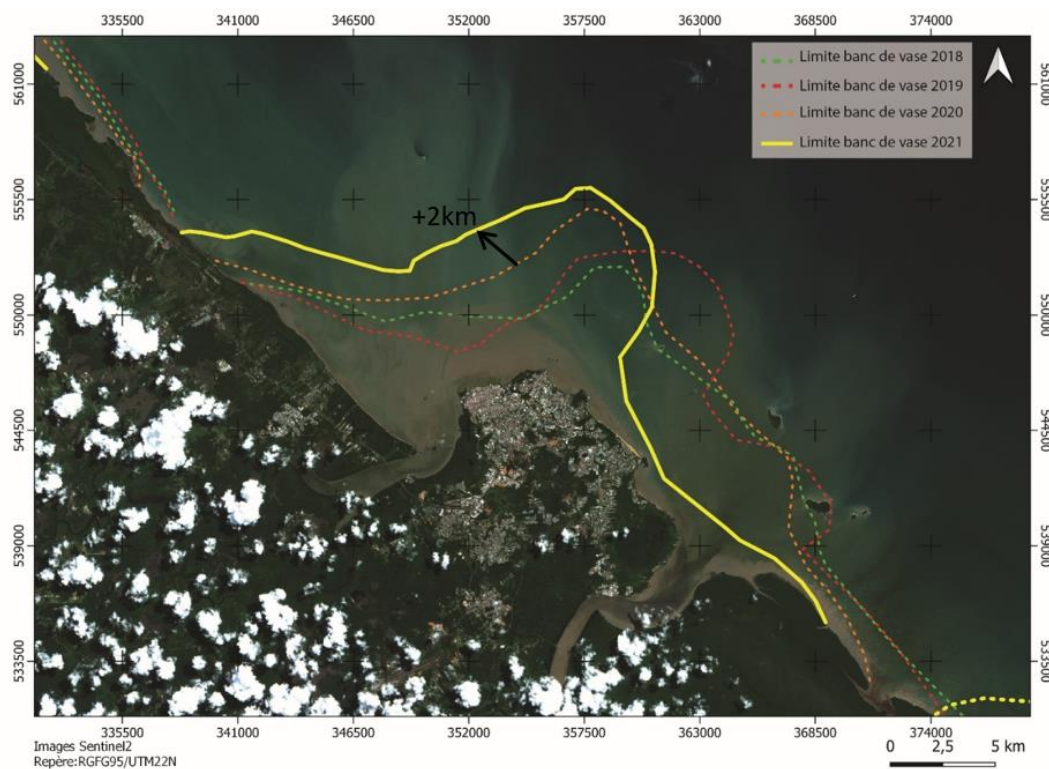
Figure 25: Limite du banc de vase subtidale obtenue selon la limite d'atténuation de la houle à partir des images satellites Sentinel-2.

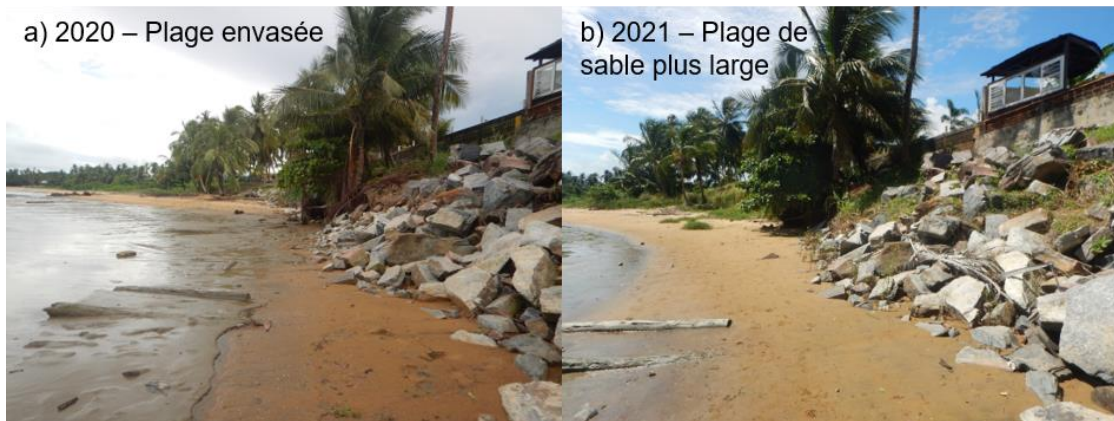
Figure 33 : Vue du profil C1 vers la plage le centre de la plage de Montabo et mise en évidence d'un désenvasement de 2020 du nord-ouest de la plage de Montabo.

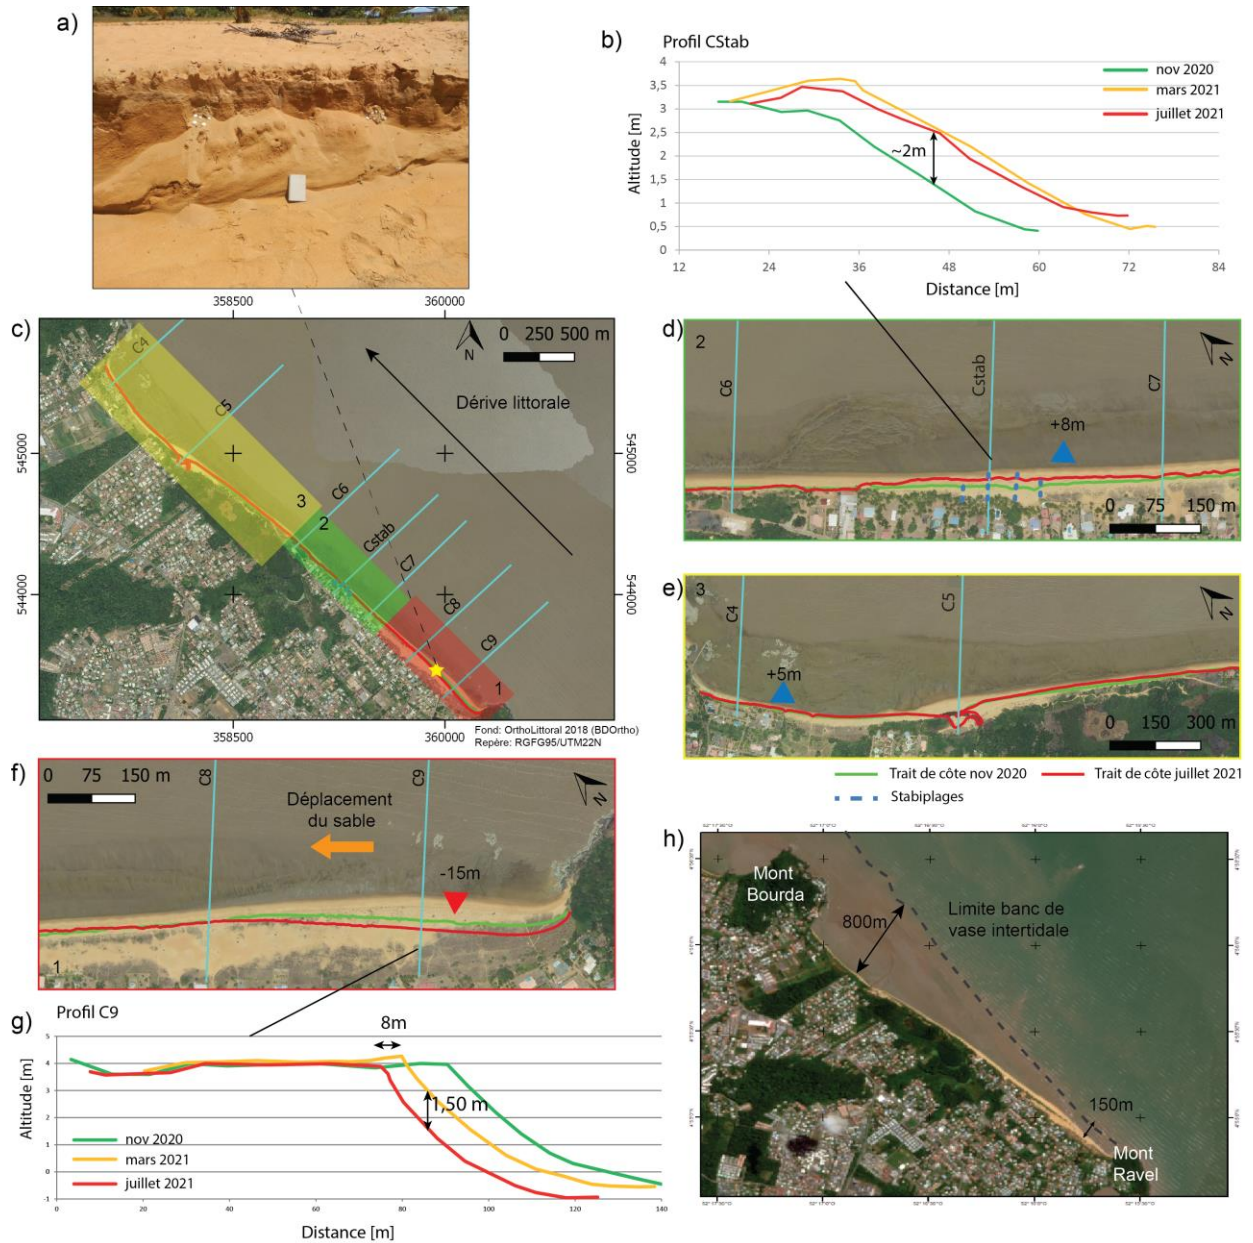
Figure 45 : (a) Photographie du talus d'érosion laissant apparaître des nids d'œuf de tortues marines ; (b) Profil topographique C-Stab ; (c) Localisation des zoom d, e et f, des profils topographiques et localisation de la photographie (étoile jaune) ; (d) Zoom sur la zone centrale de la plage des Salines ; (e) Zoom au nord-ouest de la plage des Salines ; (f) Zoom au sud-est de la plage des Salines ; (g) Profil topographique C9 ; (h) Limite du banc de vase intertidale identifié à partir des images satellites Sentinel-2 de juillet 2022.
